| COMUNE DI ODERZO | | | | | | | | | |
| Pianta n° | | l | | Via | | Ronche | | Specie | |

| Pianta n° 1 | | Via Ronche | | Specie Platanus acerifolia | |

COMUNE DI ODERZO

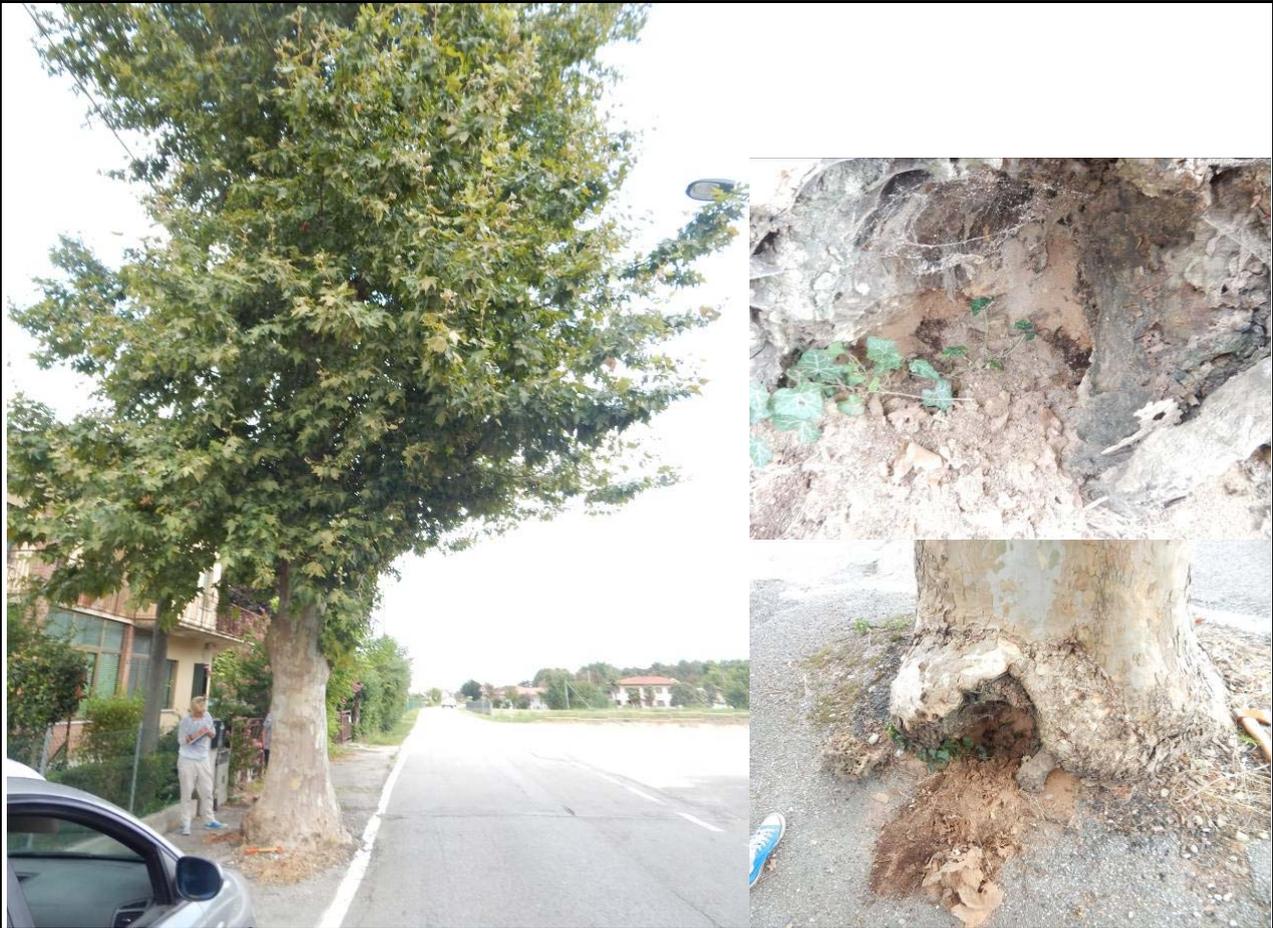
Pianta naturaliforme con colletto ipertrofico completamente asfaltato e presenza di una estesa carie al colletto su ingrossamento tumorale in approfondimento negli strati del sub-colletto. Si rileva la presenza di micelio verosimilmente riconducibile a Ganoderma. Si nota che la chioma interferisce con i cavi elettrici. L'analisi strumentale eseguita in posizioni lontane dalla carie individua porzioni centrali di legno destrutturato (grafico piatto). Il legno residuo sano è ancora sufficiente, tuttavia la carie risulta molto attiva e non sono presenti barriere di compartimentalizzazione.

| Rischio h/diam | no | Vitalità residua | | ■ | ■ | ■ | ■ |

| VTA | strumentale | Esito classe | C-->C/D | Allegati | tracciati resistografo | | |

Si prevede un veloce declino dell'esemplare, per cui si suggerisce di programmare l'abbattimento nella primavera 2017, in subordine la pianta va ricontrollata entro un anno.

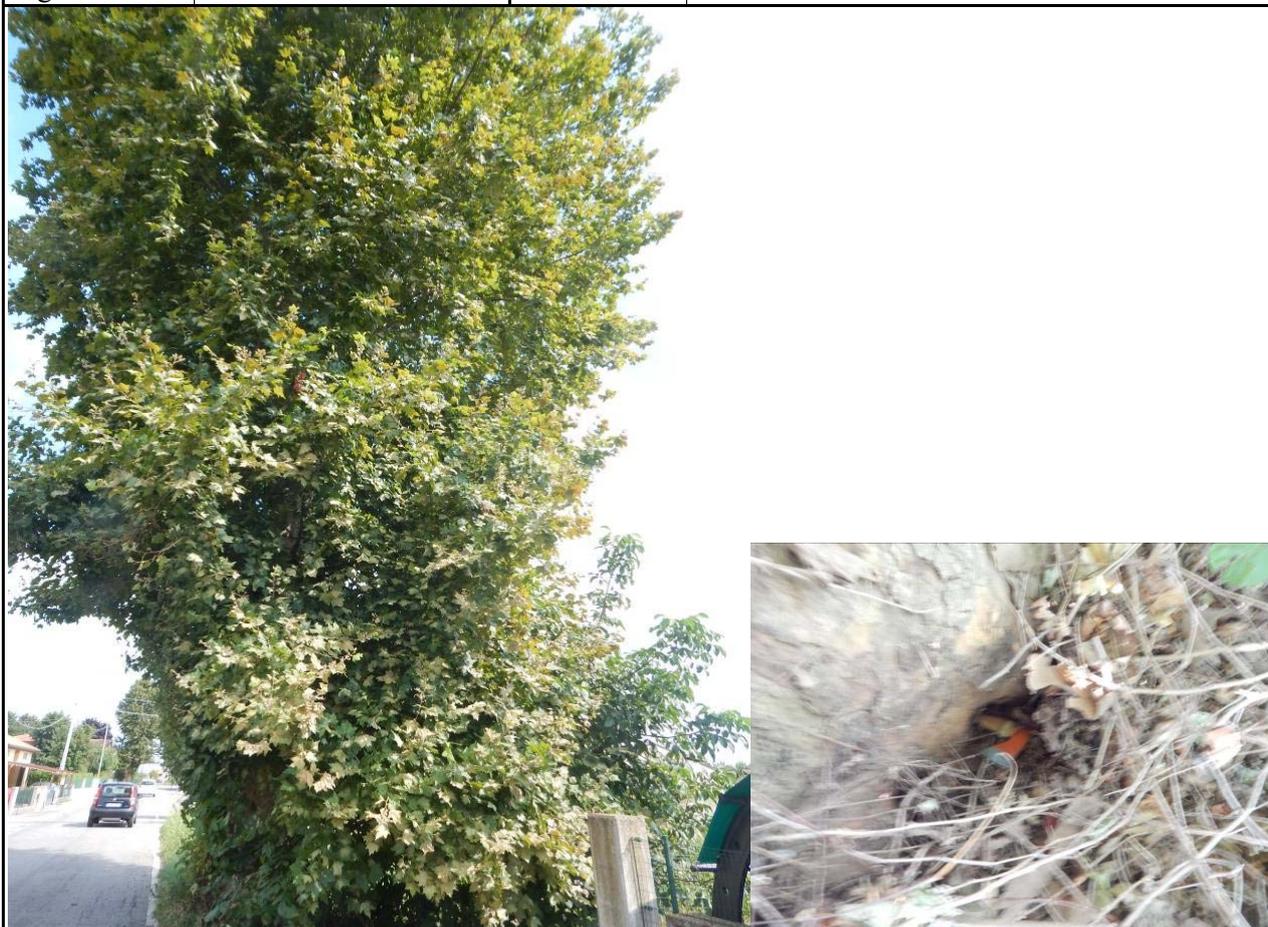
considerazioni:
 Pianta naturaliforme con fusto completamente rivestito da succhioni che interferiscono anche con la visibilità. Presenza al colletto (lato fosso) di una carie per ora poco profonda. Non si rilevano gravi anomalie strutturali.

| VTA | visiva | Esito classe | B | Allegati | nessuno |

Si suggerisce di eliminare i succhioni presenti lungo il fusto fino all'impalco, facendo molta attenzione a non usare strumenti venuti a contatto con piante affette da Ceratocystis fimbriata.
